## POROČILO

### UVOD

Dašnjica je levi hudourniški pritok Sore, katerega vodozbirno območje se razprostira med Ratitovcem in Jelovico. V Soro se izliva na osrednjem delu novih Železnikov. Območje ob spodnjem toku Dašnjice je razen na območju križanja z regionalno cesto pozidano z individualno stanovanjsko gradnjo (Na kresu). Na celotnem poteku urbanizacije je bila Dašnjica v preteklosti regulirana (enostranske, in dvostranske utrditve, nasipavanja terena ob potoku), vendar je z regulacijo in pozidavo ohranjena verjetno prvotna trasa potoka.

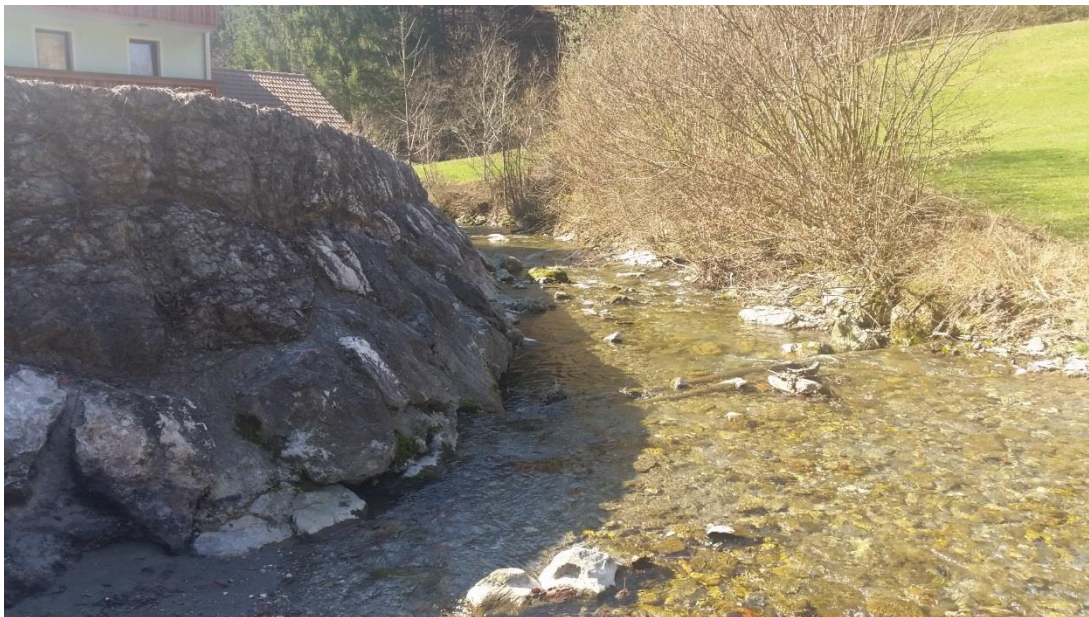
### 1. Profil D87-D85

Slika 2: Spodkopana zložba iz lomljenca v betonu. Krono je potrebno povezati z zaledjem.

Na območju prehoda preko Dašnjice je potrebno dvigniti obstoječo zložbo iz lomljenca v betonu (30 cm) in sanirati temelj zložbe (razgibana zložba iz lomljenca v betonu).

Ob klančini prehoda preko potoka je potrebno izvesti robnik in višinsko povezati zložbo z asfaltno cesto. Z ureditvijo se prepreči prelivanje visokih vod proti stanovanjskim objektom.

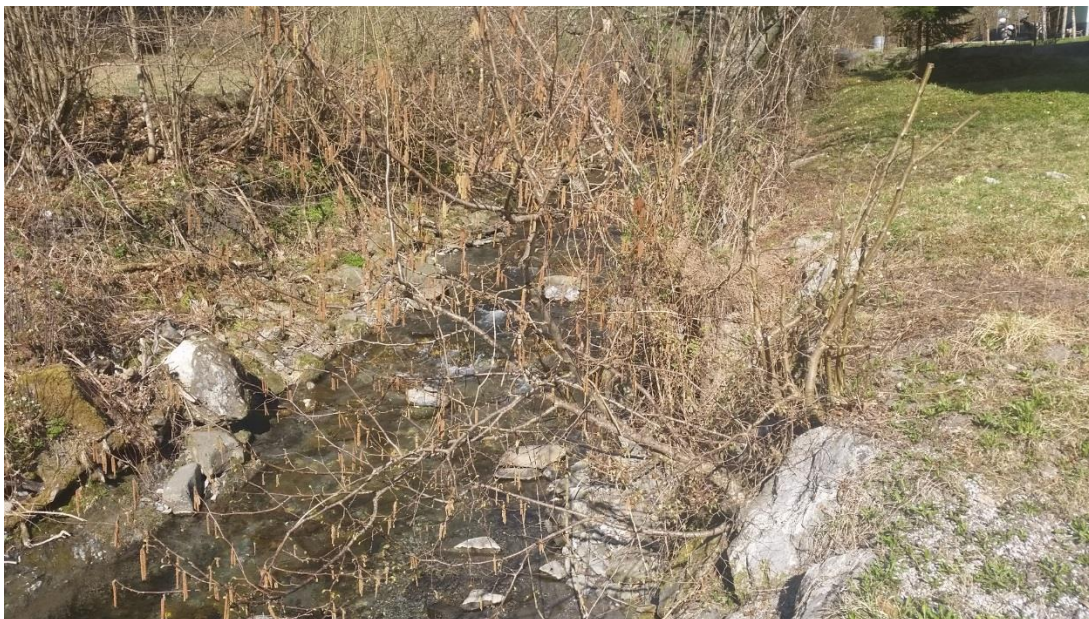
Desna brežina je mestoma poškodovana, zaraščena in zožana. Potrebno je izvesti redčenje in obnoviti obrežno grmovno vegetacijo, obnoviti hrapavo skalno oblogo (skale nad  $d > 0,6$  m) in ozka mesta razširiti. Opisana dela predstavljajo predvsem protierozijsko zaščito. Dolžina odseka je 75 m.

Slika 3: Preozek profil, poškodbe desne (na sliki leve) brežine.

## 2. Sanacija desne brežine med profili D84 in D80

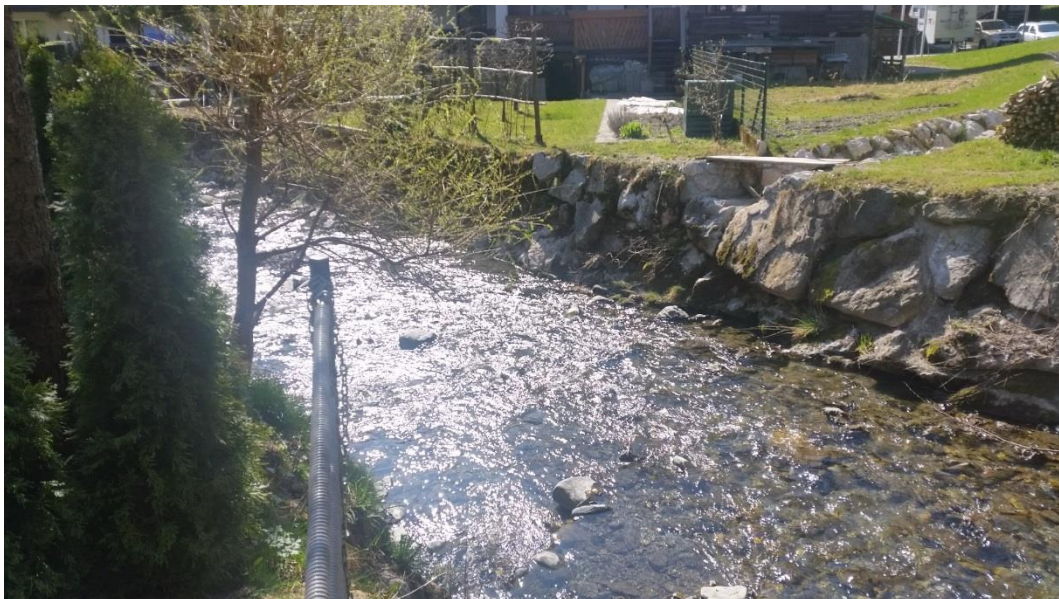
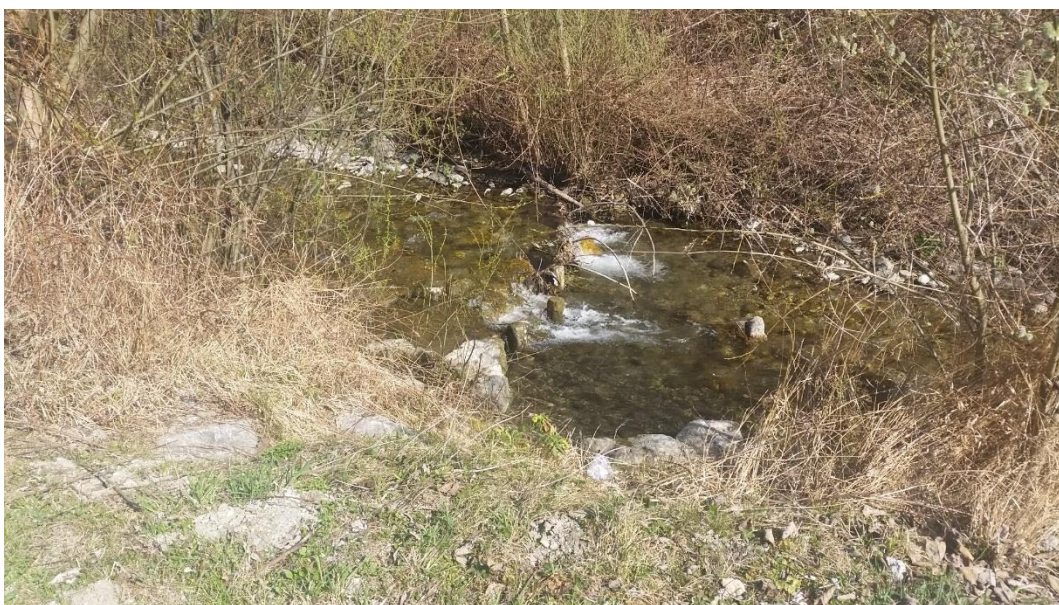
Dno Dašnjice je na konkavah spodkopano, obstoječi talni pragovi so mestoma poškodovani ali celo porušeni (po poplavih 2007).

Sliki 4 in 5: Območje, kjer je predvidean vgradnja talnih pragov za stabilizacijo dna in nadomestilo obst. poškodovanih pragov.

Na odseku med profilom D75 in D54 je predvidena izvedba novih talnih pragov iz skal  $d_{sr} > 0,7$  m (6 do 8 m<sup>3</sup>/prag). Pragovi so tlorisno razgibane oblike v obliki lokov. Ključne (dolvodne) skale se sidra s piloti. Krone pragov so prav tako razgibane z zožanimi prelivi, ki vzpodbudijo tvorbo tolmunov. Na

območju pragov je potrebno zavarovati tudi podslapje (območje tolmana). Na odseku je predvidenih 16 do 17 pragov na medsebojni razdalji ~ 20 .

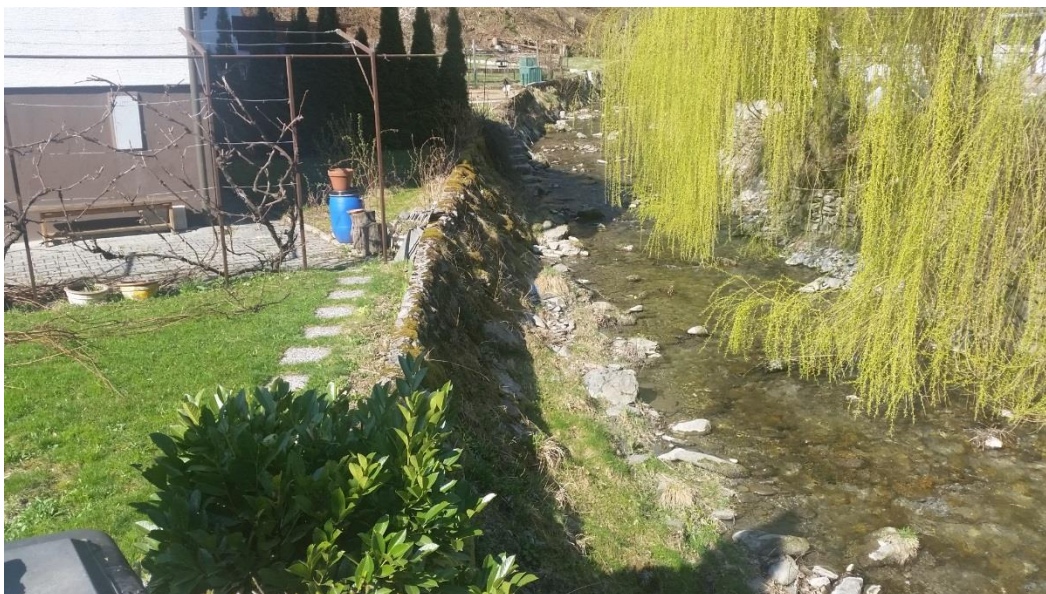
Nad mostom v pr. D67 Dašnjica ob visokih vodah prelije desni breg in ogroža objekte na južni strani ceste med obema mostovoma. Za zmanjšanje ogroženosti tega dela je potrebno povečati pretočnost struge.

Slika 6: Odsek nad zgornjim mostom, potreben dvig desne brežine (leve na sliki) in poglobitev struge na območju mostu.

Kot prvi ukrep je predvidena poglobitev struge na dolžini 170 m. Struga se poglobi v skledasti obliki. Dno ob brežinah ohranja današnje koto, proti sredini pa se pogloblja. Na enak način se oblikujejo tudi talni pragovi, opisani pod točko 3.

Za preprečitev poplavnega toka preko desne brežine je potrebno med mostom in desnim pritokom dvigniti (nadgraditi) desno brežino med pr. D68 in D70. Kote krone naj bi bile med 471,20 in 471,60 m n.m. Zgornji del se izvede kot fiksna vrtna ograja (zid, obzidan z lomljencem). Dolžina nadzidave je ~65 m.

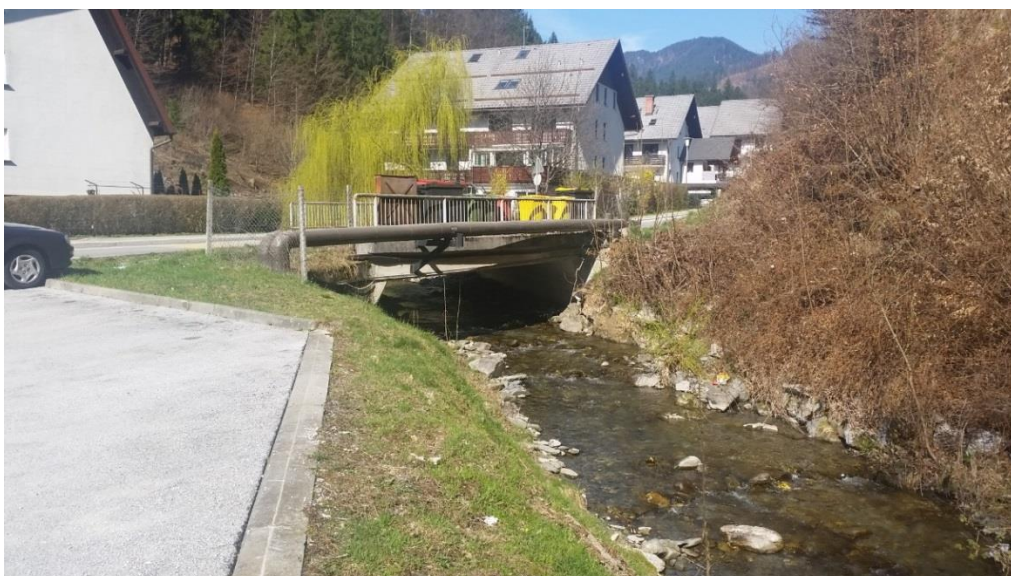
Obe krivini med mostovima sta morfološko premajhni (radij). Zato je potrebno dodatno usmerjanje vode Dašnjice z odbijači (jezbicami) in velikimi skalami ( $d_{sr} > 1,0\text{m}$ ), ki so povezane z betonom. Na obeh krivinah je skupaj predvidenih 5 odbijačev. Odbijači naj bodo visoki vsaj 1,5m in vsaj toliko globoko temeljeni.

Slika 7: Zgornji most, kjer je predvidena poglobitev dna in izvedba odbijačev v obeh krivinah pod mostom.

6. Odbijači – jezice v profilih D66 in D55

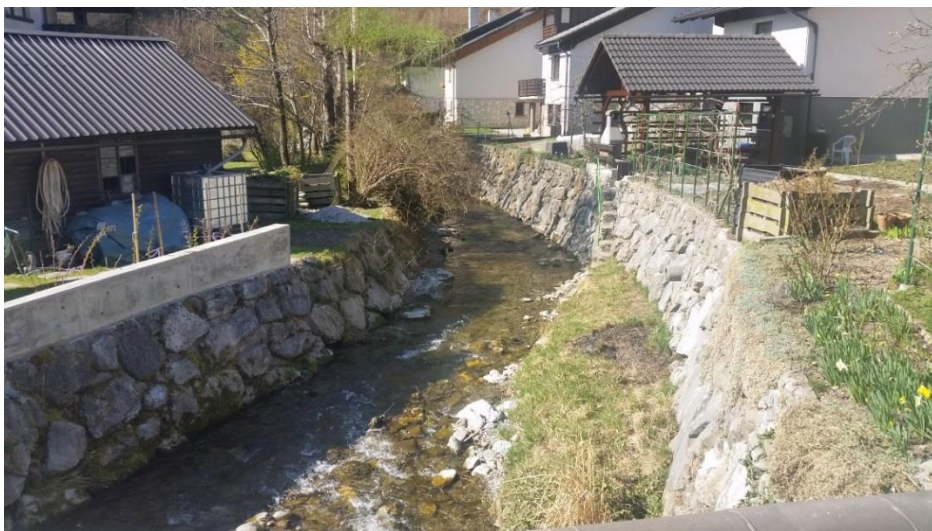
Na odseku dolvodno od mostu visoke vode Dašnjice preplavljajo levo brežino oziroma teraso (srednji razred poplavne nevarnosti). Za varovanje objektov Dašnica 35 in 59 je potrebno preprečiti tok poplavnih vod z dvigom obrežne zložbe iz lomljenca v betonu. Predlagamo nadgradnjo zložbe s protipoplavnim zidom, ki na južni strani prehaja v visokovodni nasip. Potrebno dolžino zidu in nasipa je možno določiti z natančnejšo 1D+2D analizo. Situativno je zrisan maksimalni obseg potrebnih ureditev. Predlagan dolžin ureditve je do 66+45 = 111 m. Na tem odseku je potrebno sanirati poškodbe desne brežine.

Slika 8: Predviden je dvig in podaljšek že izvedenega nadvišanja zidu, ki na južni strani prehaja v visokovodni nasip.

#### 7. Visokovodni zid in nasip na levem bregu med D53 in D48

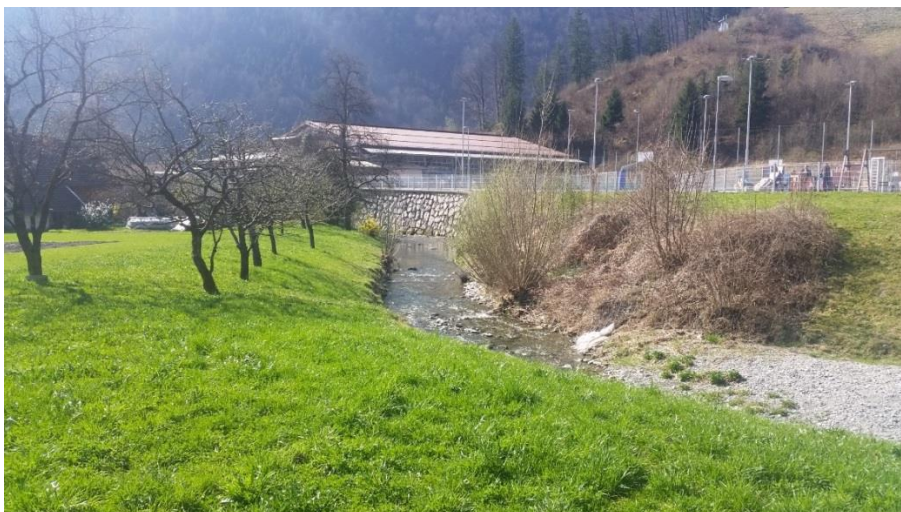
Objekt Dašnica 3 je v srednjem razredu poplavne nevarnosti. Stanovanjski objekt s pomožnimi objekti poplavlja poplavni tok, ki se preliva preko leve brežine (sadovnjaka).

Slika 9: Območje sadovnjaka, kjer je predviden dvig terena (visokovodni nasip) za preprečitev poplavnega toka proti objektu Dašnica 3.

Za povečanje varnosti je predvidena izvedba nasipa ob strugi Dašnjice in visokovodnega zidu ob pomožnih objektih gorvodno od brvi. Dolžine in višine nasipov in zidu bodo določene z 1D+2D analizo.
