**DRŽAVNA CESTA OD PRIKLJUČKA ŠENTRUPERT NA AC A1 ŠENTILJ – KOPER
DO PRIKLJUČKA VELENJE JUG**

STROKOVNE PODLAGE S PODROČJA VARSTVA OKOLJA

**POROČILO O MERITVAH HRUPA NA OBMOČJU DRŽAVNE CESTE ŠENTRUPERT –
VELENJE**

2016-001c/PVO

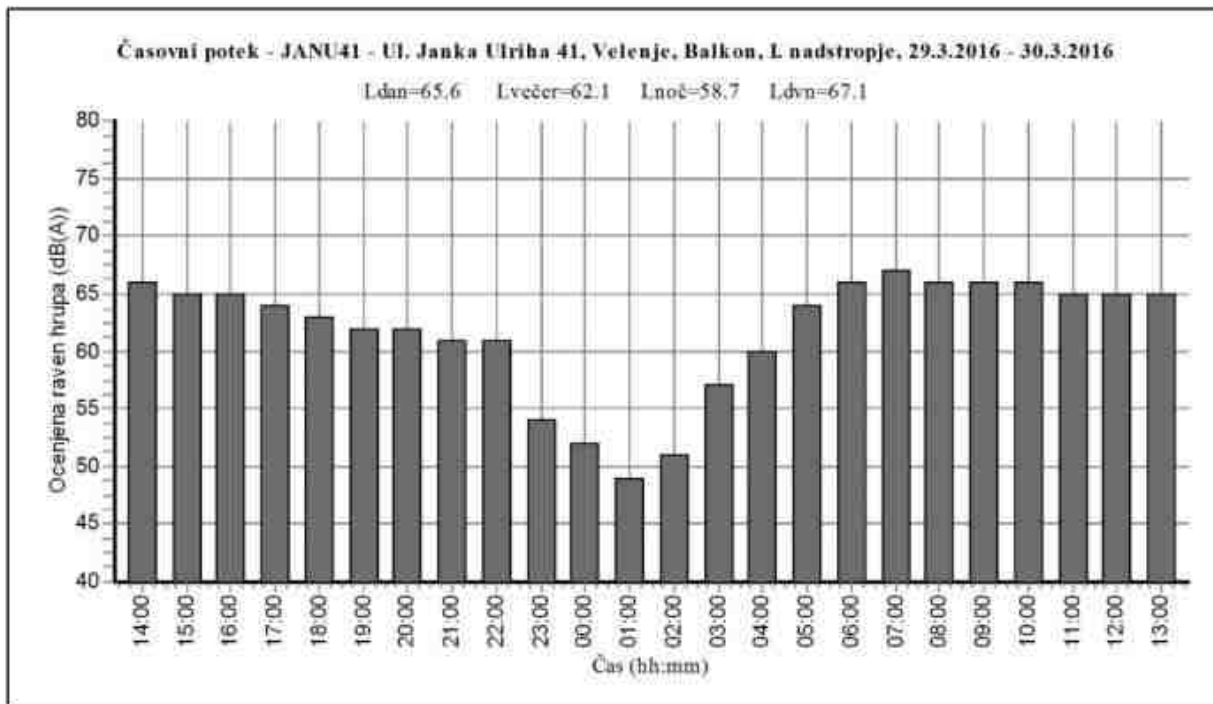
Merilno mesto: JANU41

Poročilo o preskusu - dolgotrajna meritev hrupa - priloga

Uporabljena merilna oprema po standardu CEI IEC 61672-1:2002 ustreza predpisani natančnosti merilnika tip 1, kalibrator po standardu SIST EN 60942:2004 ustreza tipu 1. Uporabljena merilna oprema je v skladu s tehničnimi navodili izvajalca meritev ustrezno kalibrirana in preizkušena. Skupna ocenjena razširjene merilne negotovosti meritve $U = 2.6 \text{ dB(A)}$, ($k=2$ pri 95% intervalu zaupanja).

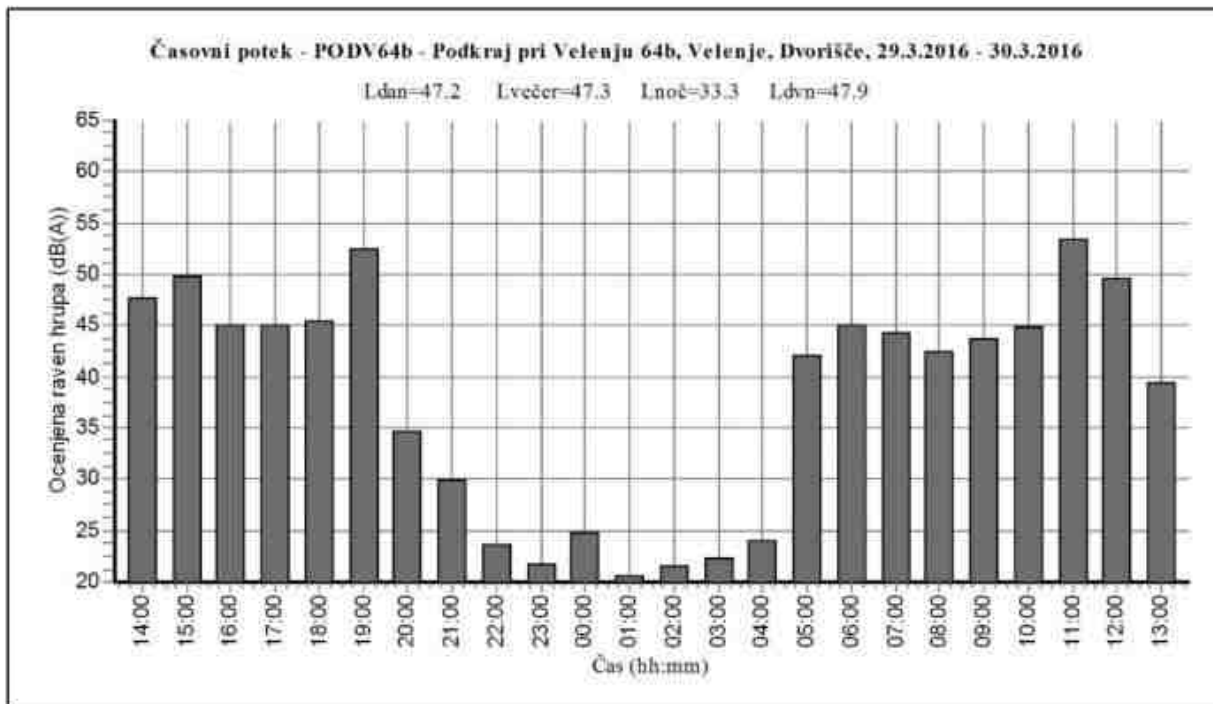
Merilno mesto: PODV64b

Poročilo o preskusu - dolgotrajna meritev hrupa - priloga

Uporabljena merilna oprema po standardu CEI IEC 61672-1:2002 ustreza predpisani natančnosti merilnika tip 1, kalibrator po standardu SIST EN 60942:2004 ustreza tipu 1. Uporabljena merilna oprema je v skladu s tehničnimi navodili izvajalca meritev ustrezno kalibrirana in preizkušena. Skupna ocenjena razširjene merilne negotovosti meritve $U = 2.6 \text{ dB(A)}$, ($k=2$ pri 95% intervalu zaupanja).

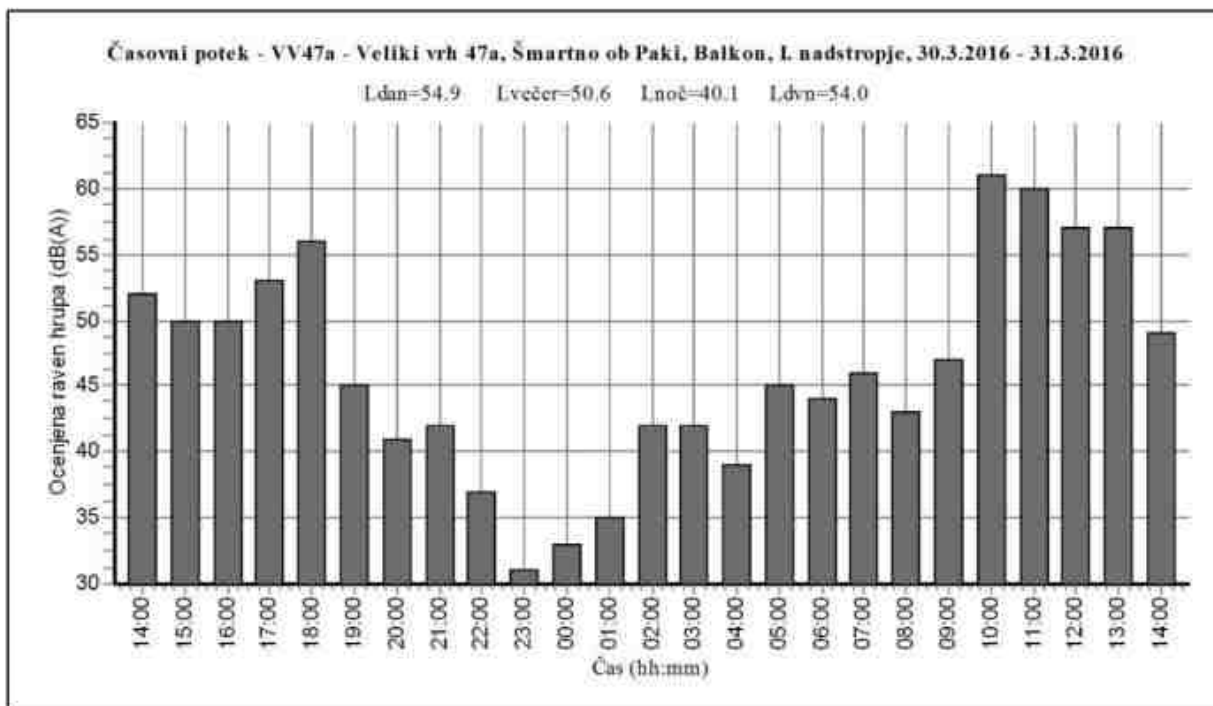
Merilno mesto: VV47a

Poročilo o preskusu - dolgotrajna meritev hrupa - priloga

Uporabljena merilna oprema po standardu CEI IEC 61672-1:2002 ustreza predpisani natančnosti merilnika tip 1, kalibrator po standardu SIST EN 60942:2004 ustreza tipu 1. Uporabljena merilna oprema je v skladu s tehničnimi navodili izvajalca meritev ustrezno kalibrirana in preizkušena. Skupna ocenjena razširjene merilne negotovosti meritve $U = 2.6 \text{ dB(A)}$, ($k=2$ pri 95% intervalu zaupanja).
