NAROČNIK: <b>DARS</b> Ulica XIV. divizije 4 3000 Celje		NALOGA: POROČILO O VPLIVIH NA OKOLJE ZA IZGRADNJO DRŽAVNE CESTE NOVO MESTO – PRIKLJUČEK MALINE 3. RAZVOJNA OS – JUŽNI DEL PRVI DEL: ETAPA 1 IN 2, OD PRIKLJUČKA NM – VZHOD DO PRIKLJUČKA OSREDEK	
IZDELOVALEC: <b>aquarius</b> d.o.o. Ljubljana Cesta Andreja Bitenca 68, 1000 Ljubljana		VSEBINA RISBE: Monitoring med obratovanjem	
VIRI: podloga: GURS, 2017		DATUM: november 2018	MEROLO: 1:15.000
RISBO IZDELALA: Barbara Jerman, univ. dipl. geog. in prof. zgod.		ŠT. NALOGE: 1391-17 PVO	ŠT. PRILOGE: 7.2

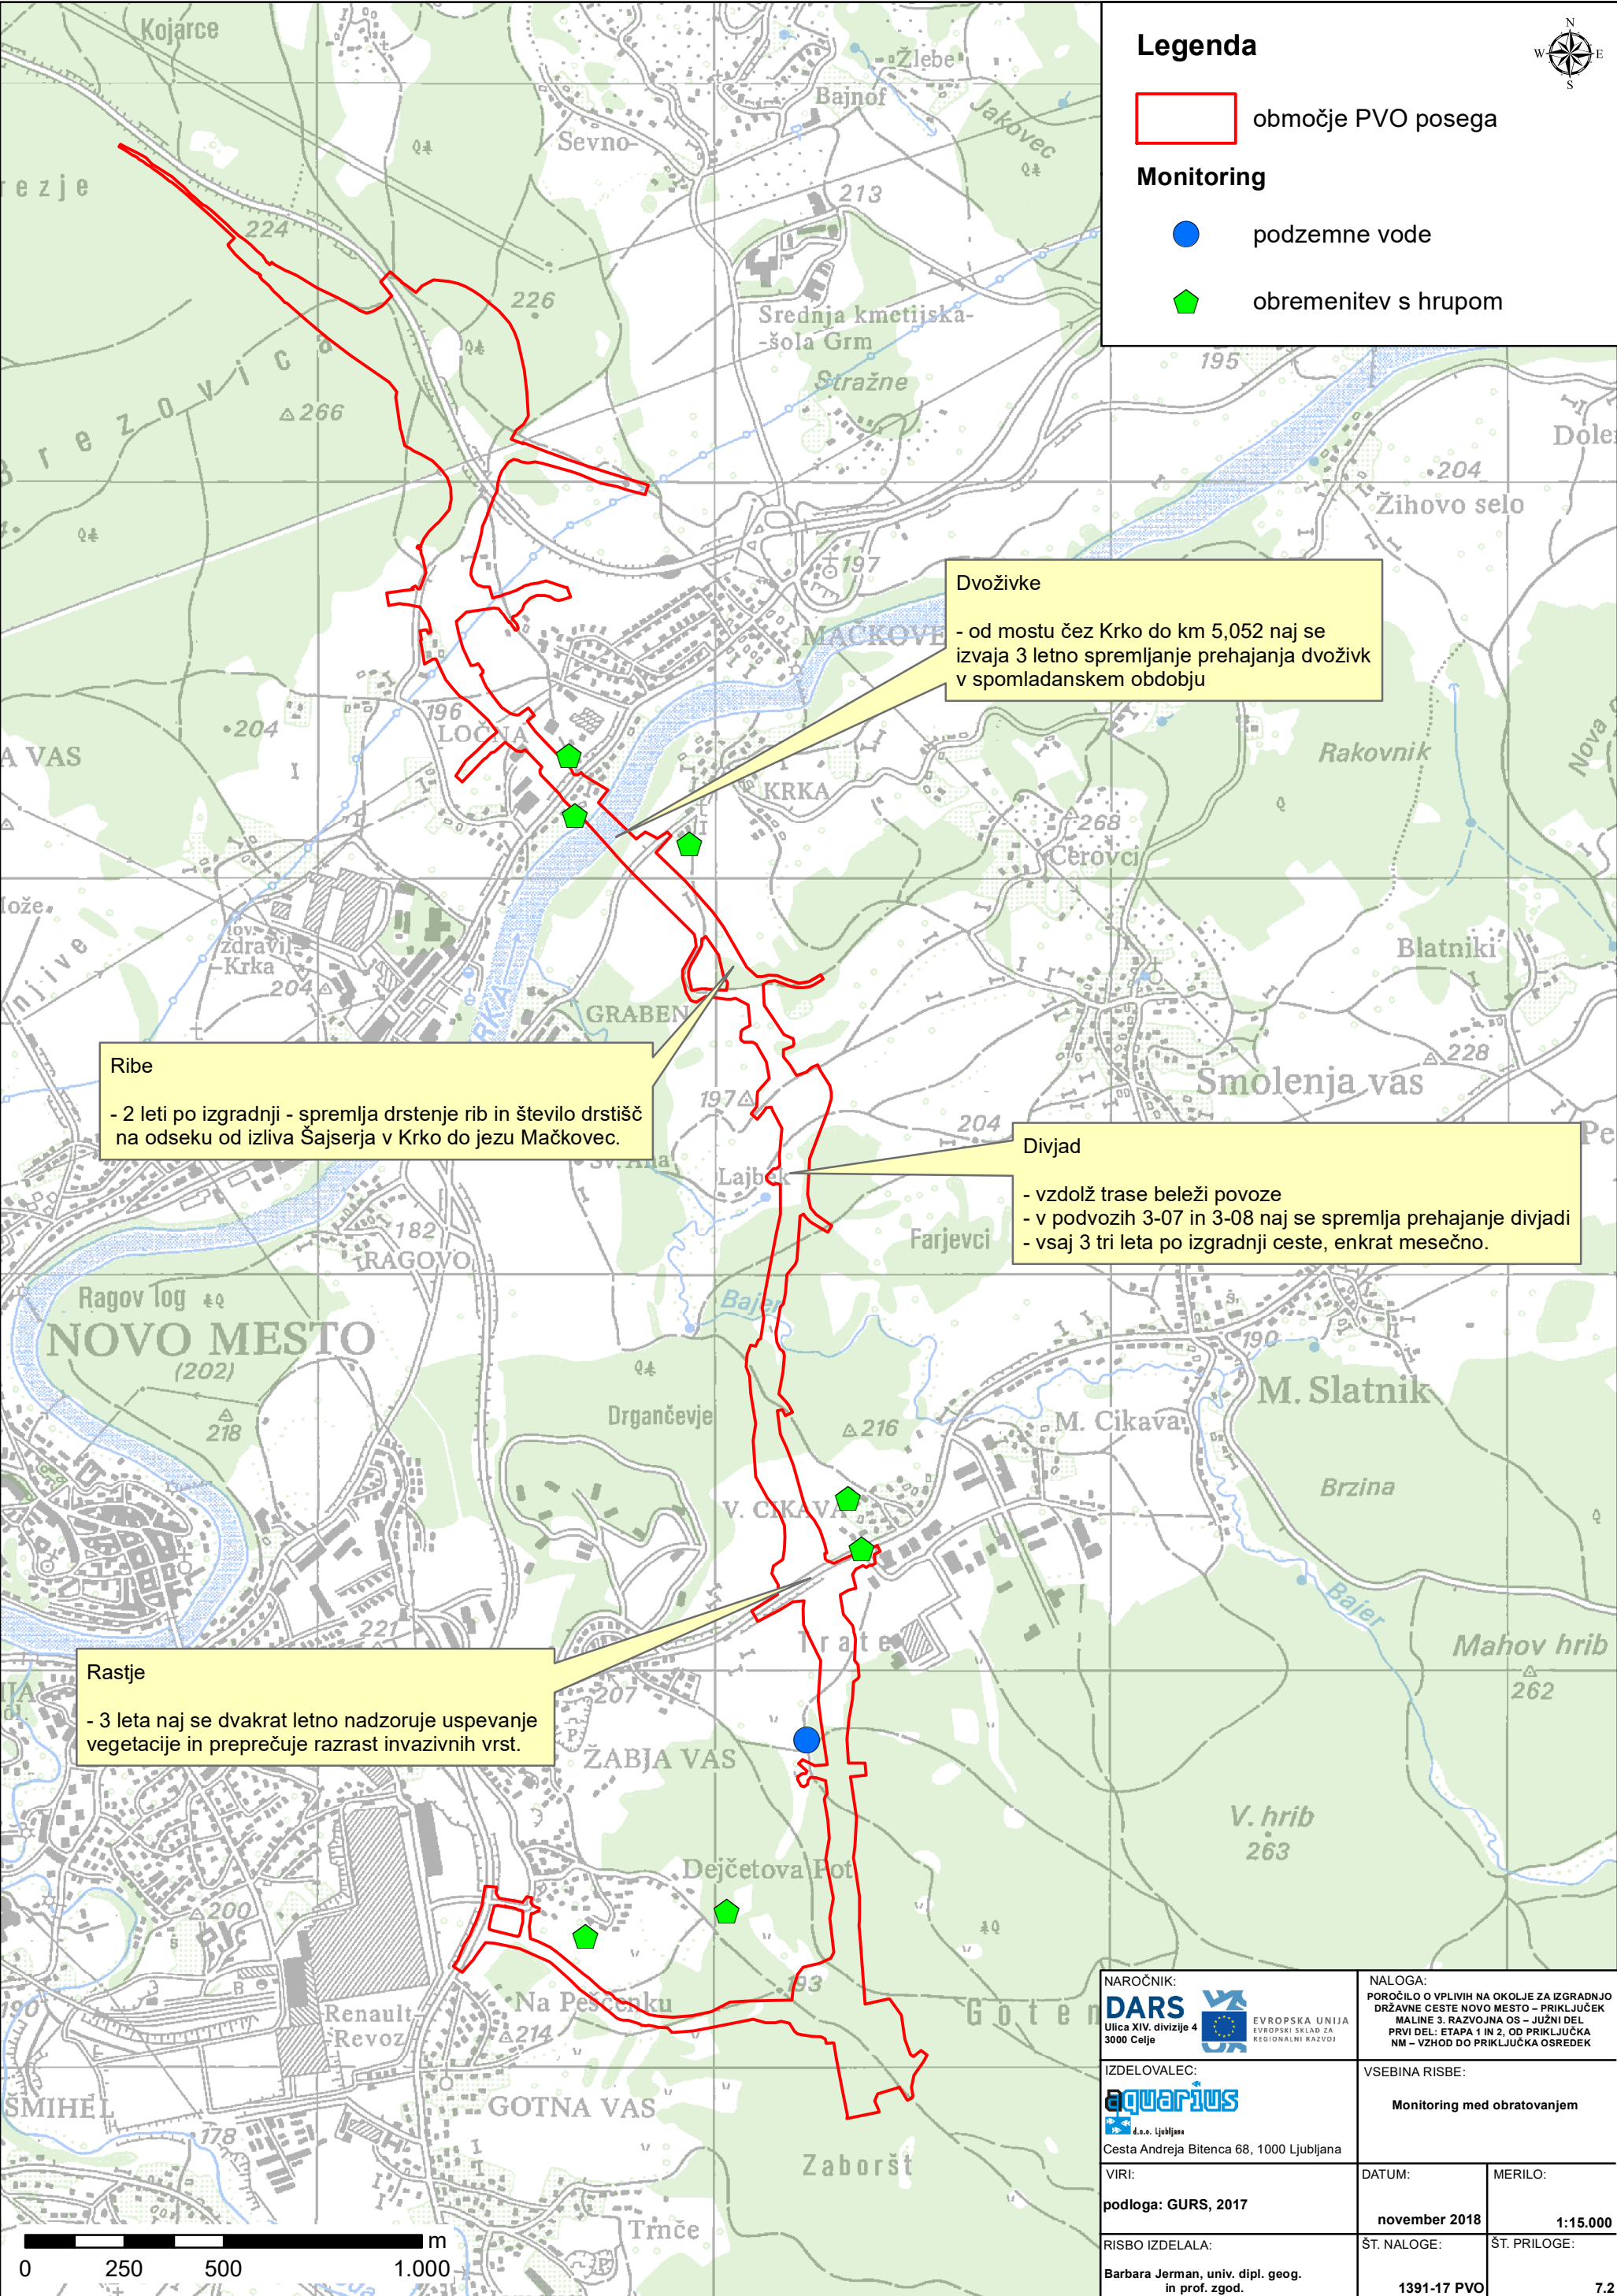
**Monitoring**

podzemne vode

obremenitev s hrupom

**Dvoživke**

- od mostu čez Krko do km 5,052 naj se izvaja 3 letno spremljanje prehajanja dvoživk v spomladanskem obdobju

**Ribe**

- 2 leti po izgradnji - spremlja drstenje rib in število drstič na odseku od izliva Šajserja v Krko do jezua Mačkovec.

**Divjad**

- vzdolž trase beleži povoze  
 - v podvozih 3-07 in 3-08 naj se spremlja prehajanje divjadi  
 - vsaj 3 tri leta po izgradnji ceste, enkrat mesečno.

**Rastje**

- 3 leta naj se dvakrat letno nadzoruje uspevanje vegetacije in preprečuje razrast invazivnih vrst.
