**10/1.4 Tehnično poročilo**

**GEOLOŠKO-GEOTEHNIČNI ELABORAT  
ZA UREDITEV VODNE INFRASTRUKTURE ZA ZAGOTAVLJANJE POPLAVNE  
VARNOSTI ŽELEZNIKOV**

**I. FAZA (PGD)**

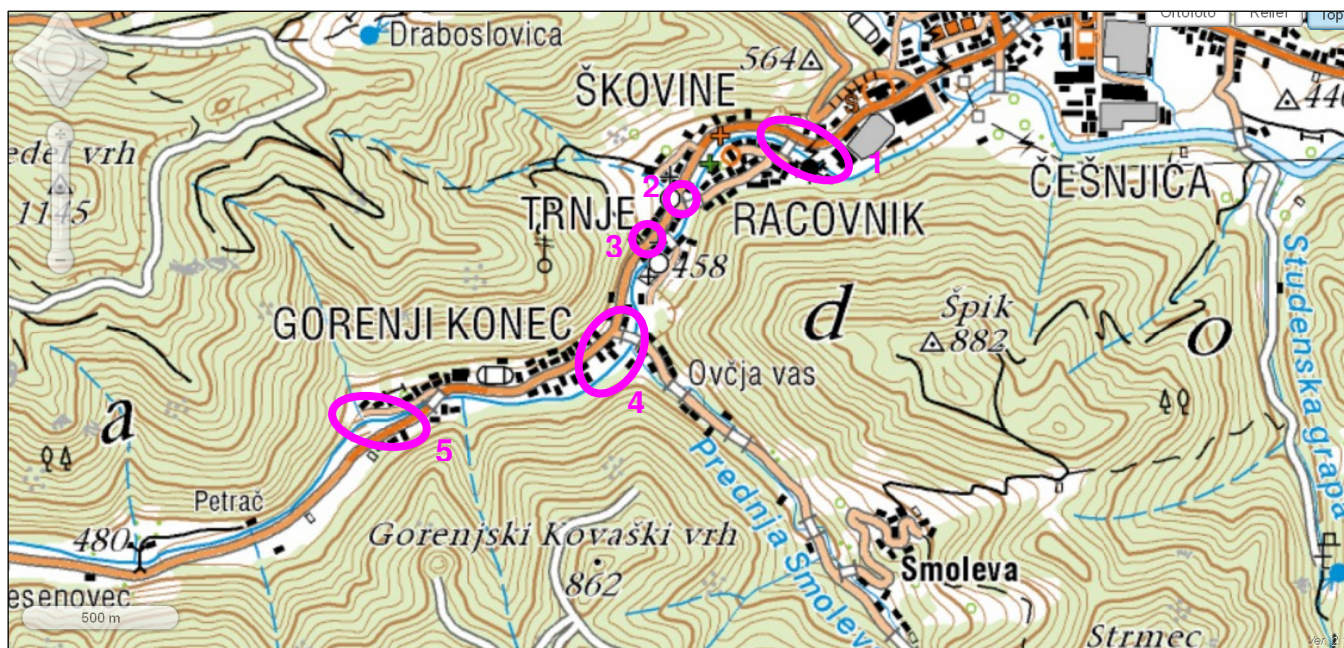
Slika 1: Topografski posnetek širšega območja z označenimi lokacijami raziskav.

Osnovne geološko-geotehnične raziskave tega prostora za potrebe urejanja struge Selške Sore so bile za fazo IDP izvedene leta 2011. Raziskave v tej fazi projektiranja (PGD) so bile izvedene z namenom določiti geološko-geomehanske pogoje za potrebe temeljenja objektov na naslednjih območjih (slika 1, priloga G.1):

- Mostni oporniki, temelji objekta pri hiši Češnjica 7 in nadvišanje zidu na odseku od Alplesovega jezua do Domela (1).
- Rekonstrukcija obokanega mostu na Račovnik (2)
- Izgradnja novega mostu v Trnje (3)
- Izgradnja novega mostu v Ovčjo vas (4)
- Ureditev brežine in izgradnja AB zidu na območju podaljšanja Mlinščice (4)
- Izgradnja protipoplavnega zidu ob ureditvi hudournika H1 na območju Dolenčevega jezua in zavarovanje brežine s skalami in lomljencem dolvodno od Dolenčevega jezua (5)
